Vom Blitz getroffen, vom Zahn der Zeit zerfressen

Wetterhähne der Stiftskirche werden renoviert – Gestern wurden sie in einer Höhe von 67 Metern abgenommen

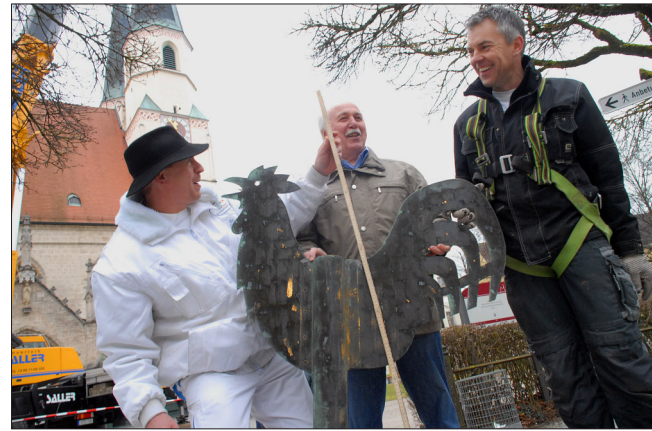
90 Zentimeter breit und samt Kugel knapp 1,40 Meter hoch sind die Wetterhähne der Stiftskirche – im Bild der vom Blitz getroffene schwarze vom Nordturm. Vermessen wurden sie von Herbert Breitenladner (von links), Kirchenpfleger Gottfried Oswald und Robert Empl. – Fotos: Hölzlwimmer

nem goldenen Glanz ist nichts mehr übrig. Seit 2006 ist das so, als ein Blitz in den Nordturm einschlugen und ihn schwer in Mitleidenschaft gezogen hat. Sein Pendant vom Südturm ist noch besser in Schuss – hergerichtet werden

Empl ist es auch, in dessen Obhut die Kirchturmgockel vorerst bleiben werden. In seiner Werkstatt werden Löcher und Schadstellen gelötet und abgedichtet.

Dann gehen die Wetterhähne auf Reise und werden zu Herbert Breitenladner gebracht. Zwei bis drei Monate wird der Altöttinger Vergoldermeister mit ihnen zu tun haben, sie erst reinigen, dann schleifen sowie schließlich Haftgrund und zwei Lackschichten auftragen, ehe er abschließend zum Blattgold greifen und voraussichtlich 24-karätiges Platingold „anschießen“ wird, wie es im Fachjargon heißt.

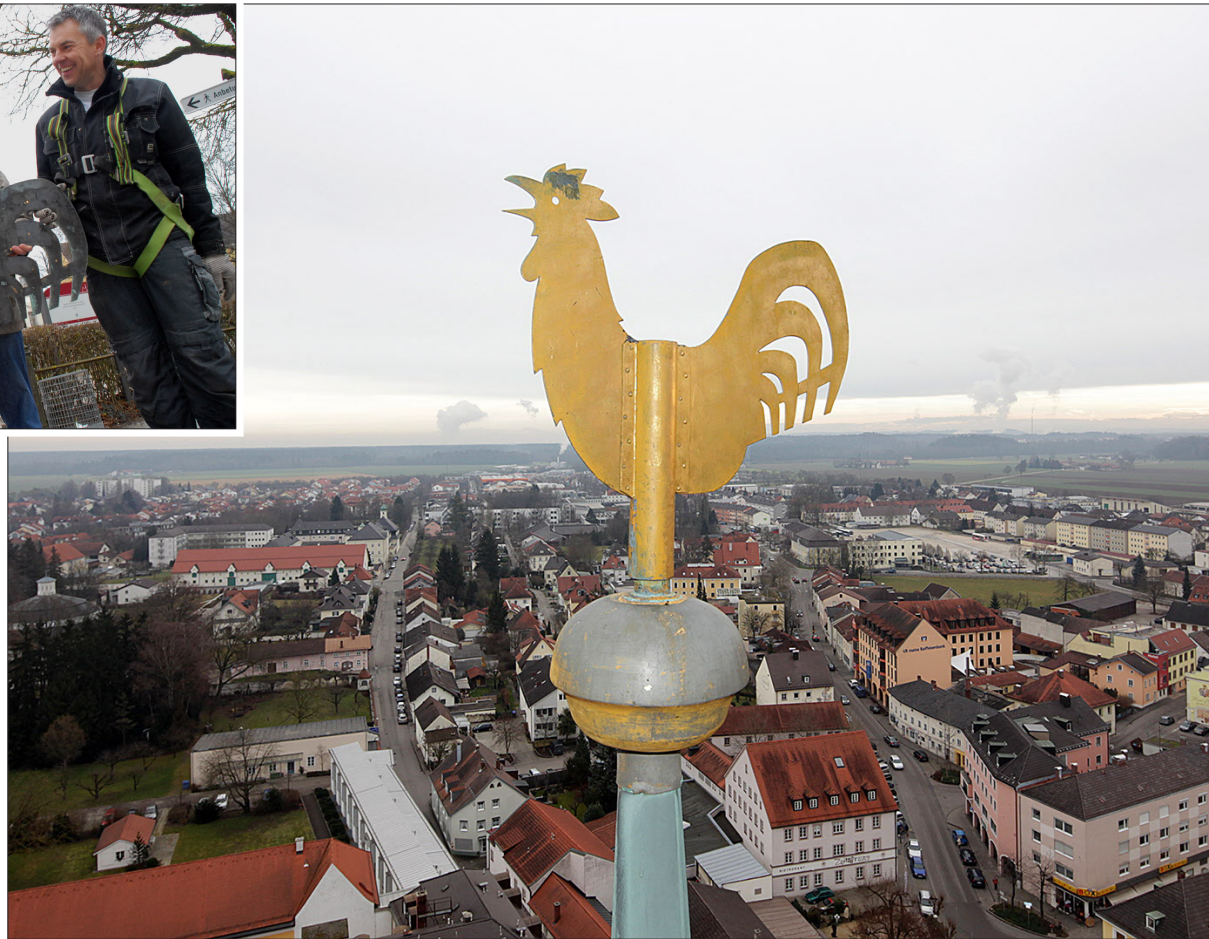
Auch wenn er noch glänzt: Der Wetterhahn vom Südturm – im Bild vor dem Hintergrund der Bebauung entlang der Kreszentiaheimstraße (links) und der Burghäuser Straße (rechts) – wurde ebenfalls abgenommen. Denn renovierungsbedürftig ist er nach 50 Jahren an Ort und Stelle ebenfalls. – F.: Foto Strauß

muss er dennoch. Wie sein dunkler Nachbar ist auch er bereits seit 1963 Wind und Wetter ausgesetzt. Das ist nicht spurlos an ihm vorübergegangen. Deshalb habe sich die Kirchenverwaltung dazu entschlossen, beide Wetterhähne re-

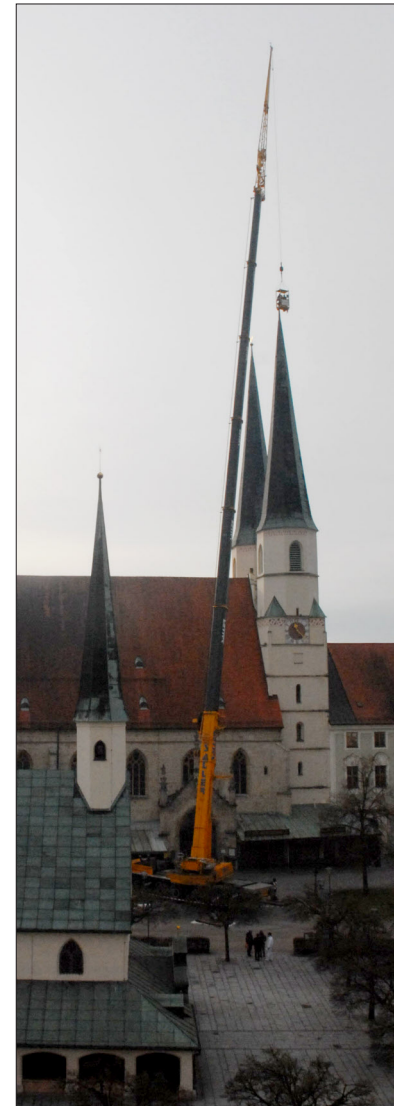
gleichnamigen Betrieb erledigte das zusammen mit einem Mitarbeiter von einem Beförderungskorb aus. Um auf Nummer sicher zu gehen, waren nicht nur die beiden angegurtet – sondern auch alle abzunehmenden Teile.

So einfach wie erhofft, gestaltete sich das Ganze freilich nicht. Die nur mit Splinten gesicherten Stecksysteme – diese garantieren, dass sich die Hähne nach dem Wind drehen können – klemmten ein wenig; es musste mit ein paar wohl dosierten Hammerschlägen nachgeholfen werden. Zudem galt es das jeweilige Loch in den Abdeckungen über dem Kaiserstuhl genannten Dachstuhl mit Dachpappe abzudichten, damit keine Feuchtigkeit eindringen kann.

Winzig nimmt sich der Beförderungskorb aus, mit dem Robert Empl und ein Mitarbeiter von einem Spezialkran an die Spitze des Kirchturms gehoben wurden.
